tytuł opracowania: **Projekt remontu elewacji gmachów Wydziału Mechanicznego Energetyki i Lotnictwa Politechniki Warszawskiej w Warszawie.**

tytuł rysunku: **STAN ZACHOWANIA ELEWACJI. GMACH AERODYNAMIKI - ELEWACJA PÓŁNOCNA.**

obiekt: *Gmach Lotniczy, Nowy Lotniczy i Aerodynamiki, Wydział Mechaniczny Energetyki i Lotnictwa Politechniki Warszawskiej, Warszawa, Al. Niepodległości 222.*

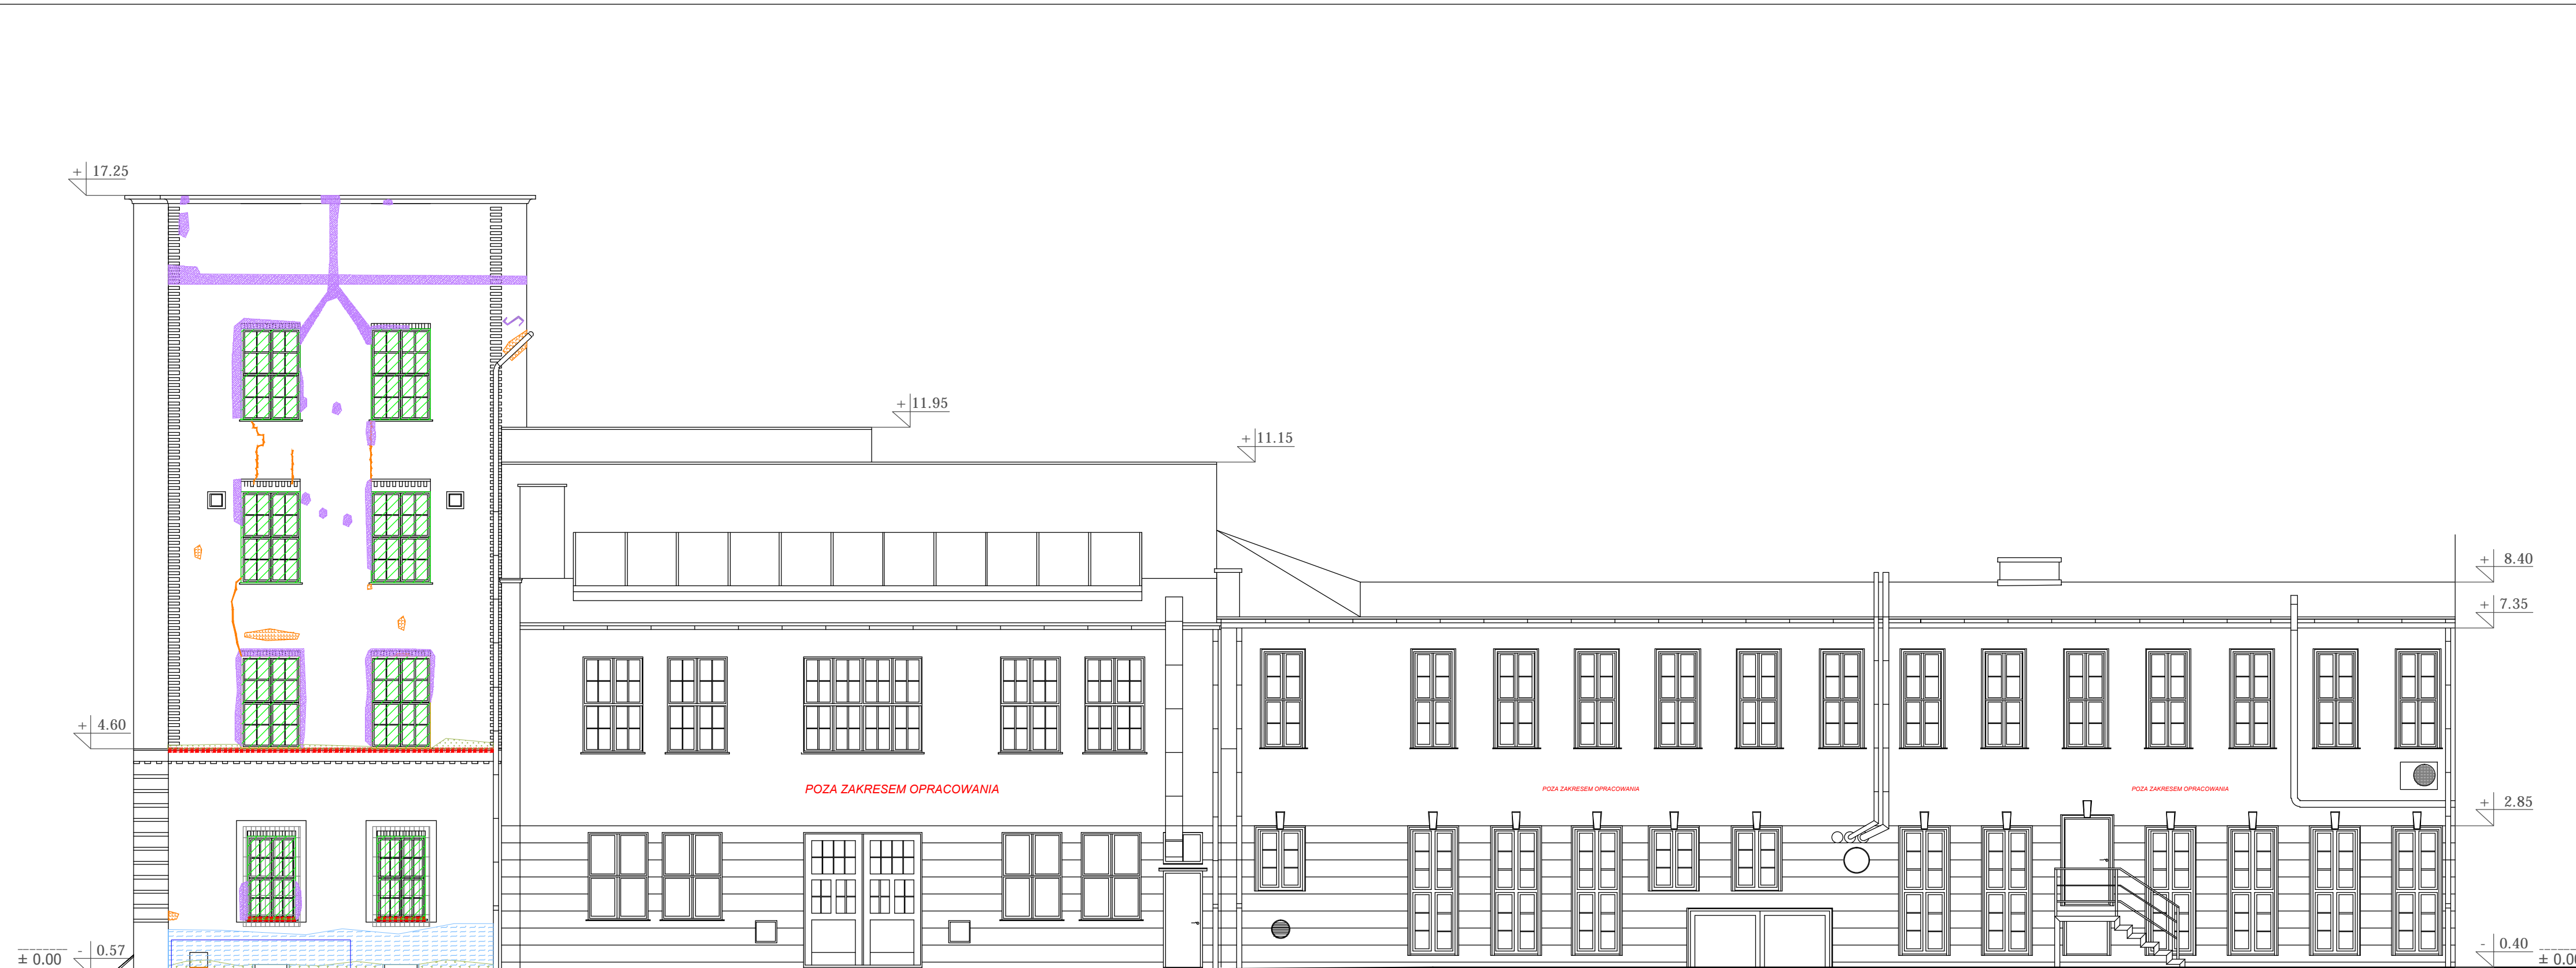
GMACH AERODYNAMIKI - ELEWACJA PÓŁNOCNA 1:100

UWAGI:
Dachy i kominy poza zakresem opracowania.
